Erhebungsbogen

Projekt	Biotopkartierung Hamburg	Interne Nr.	96265
		DK5 DK5-GK	7452
Handlungsbedarf	Nein	DK5 - Name	Wohldorf-Nord
Bearbeitung	BRA	Biotop-Nr. alt	370
Räumliche Abbildung	Fläche	Kartierung	08.09.2015
Anzahl Abschnitte	1	Fläche / Länge [m²/m]	123,2143
		Breite (lineare Abb.) [m]

Bestandsbeschreibung

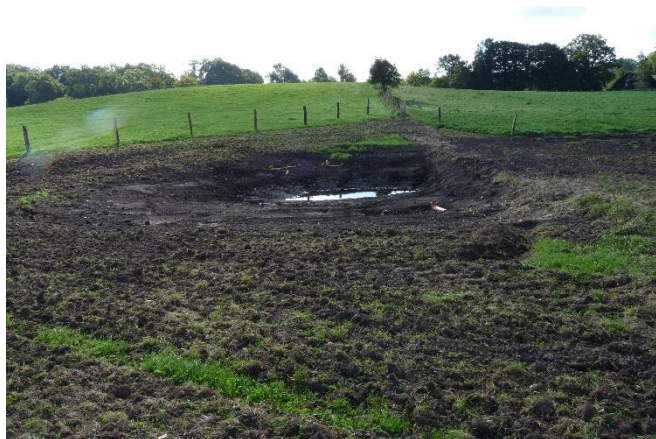
Fotodatei 7452_370_080915_1.JPG

Neu angelegtes Kleingewässer in einer Geländemulde, großräumig gegen die angrenzenden Weideflächen abgezaunt. Das Substrat im Gebiet ist lehmig bis sandig und im Bereich des derzeitigen Gewässers recht stark humos, kleinräumig vermoort. Auch das Restwasser, das erkennbar ist, ist recht stark braun gefärbt. Ein Bewuchs für einen Artenliste gibt es bisher nicht. Das derzeit sich in der Mulde sammelnde Wasser nimmt eine Fläche von ca. 4 x 2 m ein und ist 10 cm tief, es kann hier noch nicht von einer gelungenen Gewässeranlage gesprochen werden. Fast 1 m über dieser Wasserfläche ist ein Überlauf installiert worden, der maximale Wasserstände abführen soll.

Merkmal	Wert
Gefährdung / Einflüsse	Eventuell ist keine ausreichende Wasserführung dauerhaft gewährleistet, so dass die Gewässeranlage eventuell nicht als erfolgreich anzusehen ist.
Wertgesichtspunkte	Sollte sich die Wasserführung im Laufe der Zeit verbessern, so entsteht an dieser Stelle eine Ergänzung der Gewässerlebensräume im Gebiet.
Maßnahmen	Wenn möglich, sollte die Wasserführung verbessert werden, eventuell durch Einleitung benachbarter Drainagen und Verschluß weiterer Drainagen.

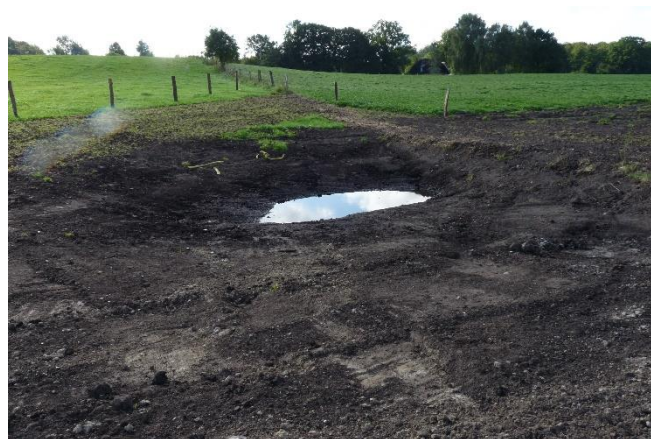
Fotodatei 7452_370_080915_2.JPG

Teilflächentyp		Teilflächen-Nr.	1
Biotoptyp	Angelegte Kleingewässer, klein, naturnah, nährstoffreich (2000)	Biotoptyp	SEG
- Zusatz		- gesetzl. Grundl.	
FFH-LRT	kein Lebensraumtyp nach FFH-Richtlinie	FFH-LRT	kein LRT
Beschreibung	Keine Wasserpflanzen, offenbar auch keine dauerhafte Wasserführung	Entw.potential LRT	
		Hauptfläche	Ja
		Flächenanteil	100 %
		FFH-Unters.Fläche	Nein
		Saatgutfläche	Nein
