Erhebungsbogen

Projekt	Biotopkartierung Hamburg	Interne Nr.	57581	
		DK5 DK5-GK	7618	7620
Handlungsbedarf	Nein	DK5 - Name	Howe	
Bearbeitung	BRA	Biotop-Nr. alt	166	65
Räumliche Abbildung	Linie	Kartierung	29.09.2004	
Anzahl Abschnitte	3	Fläche / Länge [m²/m]	1489,3	
		Breite (lineare Abb.) [m]

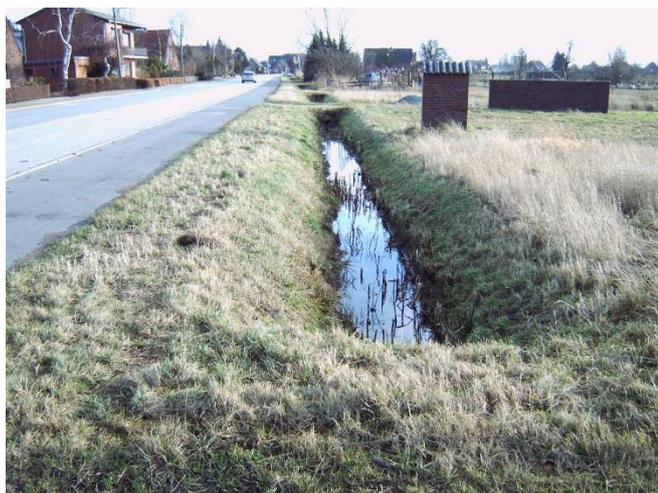
Fotodatei 7618_166_290904_1.JPG

Straßenrandgraben mit relativ steilem Trapezprofil. An der Sohle ca. 1 m unter dem benachbarten Gelände gelegen, mit dauerhafter Wasserführung auf ca. 0,8 m Breite. Die Wasserfläche ist relativ klar mit 20 bis 30 cm Tiefe, örtlich recht intensiv von Wasserpflanzen durchwachsen. Die angrenzenden Ufer deuten dennoch auf Wasserstandsschwankungen von mindestens 20 cm hin. Die unteren Ufer sind noch gewässertypisch mit hohen Anteilen von Wasserschwadern und Flatterbinse bewachsen. Die oberen Ufer werden regelmäßig gemäht und sind sehr grünlandartig eingewachsen. Im Wasser deuten Bestände von Wasserpest und Wasserstern auf eine dauerhafte Wasserführung hin.

Merkmal	Wert
Gefährdung / Einflüsse	Vermutlich belastetes Wasser von der Straße und den angrenzenden Gärtnereiflächen, niedrige Wasserstände, steile Uferprofile.
Wertgesichtspunkte	Dauerhafte Wasserführung, eventuell Eignung als Amphibien-Laichgewässer, eventuell Eignung als Fischgewässer, relativ artenreich.
Maßnahmen	Ufer nach Möglichkeit in Teilbereichen abflachen, dauerhafte Wasserführung auch weiterhin gewährleisten, Wasserstand eventuell leicht anheben.
