Erhebungsbogen

Projekt	Biotopkartierung Hamburg	Interne Nr.	57974
		DK5 DK5-GK	7620 7622
Handlungsbedarf	Nein	DK5 - Name	Fersenweg
Bearbeitung	BRA	Biotop-Nr. alt	231 57
Räumliche Abbildung	Linie	Kartierung	22.09.2004
Anzahl Abschnitte	1	Fläche / Länge [m²/m]	358,802
		Breite (lineare Abb.) [m]	2

Bestandsbeschreibung

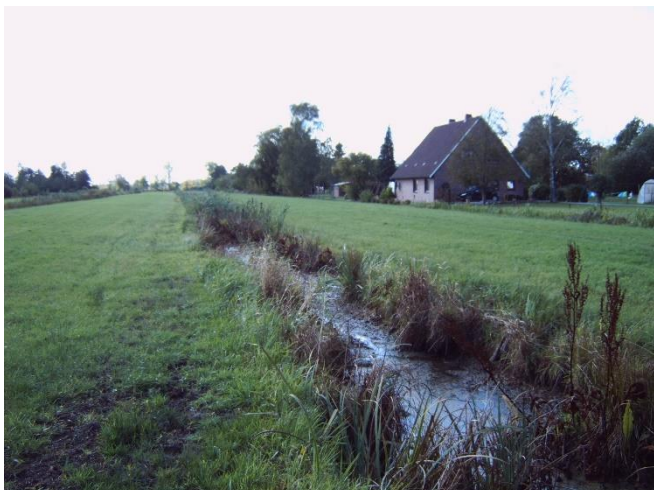
Fotodatei	7620_231_220904_1.JPG	Fotodatei
Bildbeschreibung		Bildbeschreibung
Aufnahmerichtung		Aufnahmerichtung

An der Geländeoberfläche um 1,50 m bis 2 m breiter Spätgraben, im Norden etwas weiter aufgeweitet auf 2 m. Mit regelmäßig gemähten Randstreifen, zentral mit einer ca. 1 m breiten Wasserfläche, derzeit größtenteils ausgetrocknet, mit Sohle ca. 20 bis 30 cm unter dem benachbarten Gelände. Fast vollständig überwachsen von teils niedermoortypischer Vegetation mit hohen Anteilen von Schlank-Segge, teils von nitrophytischen Röhrcharten wie Iris und Rohrkolben. Örtlich auch leicht verbuscht mit Grauweidengebüsch. Im Norden ist eine größere offene Wasserfläche vorhanden. Über die gesamte Länge jedoch ist Gewässervegetation v.a. aus Froschbiß und etwas Wasserfeder vorhanden. Der Bewuchs ist insgesamt mäßig artenreich, teils blütenreich, durchsetzt von typischen Arten der Hochstaudenfluren. Für einen geschützten Biotop nach FFH jedoch insgesamt zu schmal. Das Gewässer profitiert von der relativ extensiven Nutzung der benachbarten Flächen.

Merkmal	Wert
Auswertung	
Gefährdung / Einflüsse	Austrocknung, zu niedriger Wasserstand

Merkmal	Wert
Wertgesichtspunkte	Vorkommen gefährdeter Arten; Niedermoorpotential
Maßnahmen	Wasserstand im gesamten Gebiet auf höherem Niveau einstellen und sichern.
