# Erhebungsbogen

<b>Projekt</b>	Biotopkartierung Hamburg		<b>Interne Nr.</b>	79364
			<b>DK5   DK5-GK</b>	<b>7620</b> 7622
<b>Handlungsbedarf</b>	Nein		<b>DK5 - Name</b>	Fersenweg
<b>Bearbeitung</b>	BRA	<b>Kopie</b> Nein	<b>Biotop-Nr.   alt</b>	<b>333</b> 232
<b>Räumliche Abbildung</b>	Linie		<b>Kartierung</b>	15.10.2012
<b>Anzahl Abschnitte</b>	6		<b>Fläche / Länge [m<sup>2</sup>/m]</b>	1844,84
			<b>Breite (lineare Abb.) [m]</b>	3

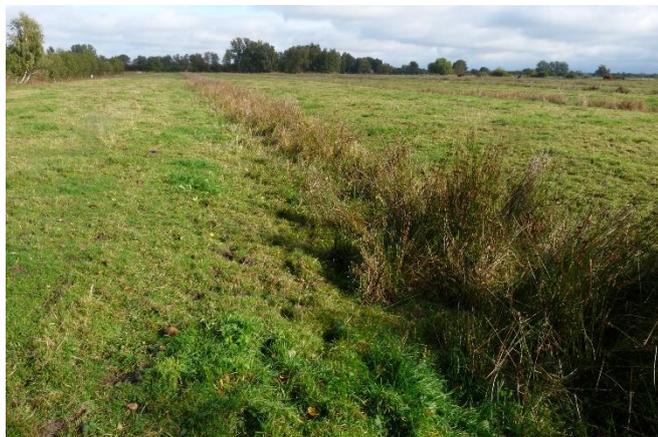
**Fotodatei** 7620\_333\_151012\_1.JPG

Ein Netz aus Beetgräben innerhalb einer dauerhaft offenbar von Rindern beweideten Grünlandfläche. Die Vegetation der angrenzenden Grünlandfläche ist weitgehend mesophil geprägt. Die Gräben sind zu hohen Anteilen zugetreten, ihre Wasserfläche liegt rund 30 bis 40 cm unter dem benachbarten Gelände, ist i.d.R. aber überwachsen von nitrophytischen Röhrichtern, großen Anteilen von Flatterbinse und Schlanksegge. Eingestreut kommen Arten der feuchten Hochstauden, v.a. Mädesüß in größerer Zahl vor. Einzelne Gräben waren in der Vergangenheit von Erlen gesäumt, sind aktuell jedoch baumfrei. In der Vorkartierung wurden die Gräben den Schwingrasenmooren zugeordnet. Diese Zuordnung kann nicht aufrecht erhalten werden. Die einzigen Vertreter der Schwingrasen sind größere Vorkommen von Sumpf-Blutauge im Gebiet. Nur in Teilbereichen ist die Wasserführung etwas oberflächennäher, das Wasser leicht bräunlich und die Seggen nehmen höhere Flächenanteile ein. Die Wasserstände in den Gräben liegen deutlich über dem benachbarten Kirchwerder Sammelgraben und sind vermutlich regenwasserabhängig. Sehr kleine Teilbereiche in den Gräben sind noch als Schwingrasen ausgebildet, örtlich kommen auch kleinere Polster von Torfmoosen vor.

Merkmal	Wert
Wertgesichtspunkte	mehr vorhanden, zusätzlich dürften sich erhebliche Wasserstandsschwankungen negativ auswirken: der benachbarte Südliche Kirchwerder Sammelgraben entwässert das Gebiet stark
Maßnahmen	Noch erhaltenes Potential niedermoortypischer Böden, Entwicklungsmöglichkeiten Die Wasserstände im Gebiet sollten dauerhaft auf hohem Niveau gehalten werden. Die an die Gräben angrenzende Nutzung sollte vorzugsweise Mähwiesennutzung sein, um die Eutrophierung der Grabenbereiche zu reduzieren.
<b>Größe</b>	
Breite	3.00 m
