Erhebungsbogen

Projekt	Biotopkartierung Hamburg	Interne Nr.	79369
		DK5 DK5-GK	7620 7622
Handlungsbedarf	Nein	DK5 - Name	Fersenweg
Bearbeitung	BRA	Biotop-Nr. alt	342 248
Räumliche Abbildung	Linie	Kartierung	26.10.2012
Anzahl Abschnitte	1	Fläche / Länge [m²/m]	348,885
		Breite (lineare Abb.) [m]	3

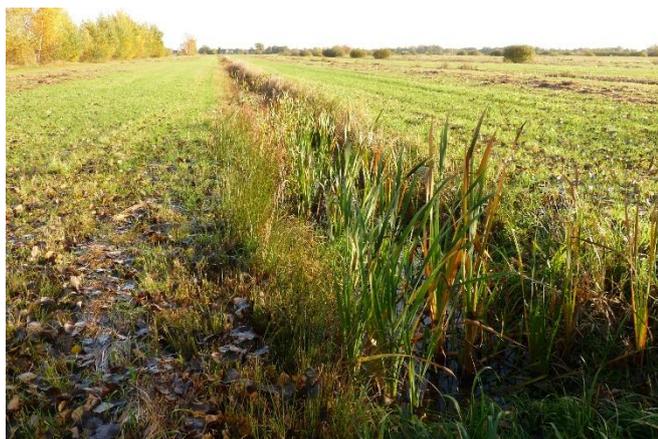
Fotodatei 7620_342_261012_1.JPG

Grünlandgraben in einer aktuellen bzw. früheren Vertragsfläche in der Grünlandextensivierung. An der Geländeoberfläche um 3 m breiter Bereich. Mit einer zentral heute bis zu 1,50 m breiten Wasserfläche, bei der die Vegetation darauf hindeutet, dass diese im Sommer 2012 vermutlich ausgetrocknet war. Der Graben hat auf der Westseite ein relativ flach ansteigendes, nur etwa 20 cm hohes Ufer. Auf der Ostseite ist es etwas steiler und höher. Beide Seiten sind relativ seggenreich bewachsen, vereinzelt ist Grauweidengebüsch erkennbar, das aber wohl regelmäßig zurückgestutzt wird. Teils wachsen Flutrasen aus Flutendem Schwaden über das Wasser. Hohe Anteile von Seggen und Sumpf-Blutauge zeigen einen anmoorigen Standort an. Gegenwärtig ist eine rund 30 cm tiefe Wasserfläche vorhanden mit zahlreichen feuchtezeigenden Arten, aber ohne submerse Vegetation, die in Teilbereichen auch vollständig verlandet ist mit nitrophytischem Röhricht aus Igelkolben. Der mittlere Grabenabschnitt ist bis zu 1,50 m breit, 50 cm tief und offenbar dauerhaft wasserführend. Hier ist am Gewässergrund ein großer Bestand einer Armelechteralge entwickelt, die darauf hindeutet, dass das Gewässer in jüngerer Zeit unterhalten worden ist.

Merkmal	Wert
Auswertung Gefährdung / Einflüsse	Austrocknung, nur mäßig artenreich, deutlich schwankende Wasserstände, des Gebietes aktuell deutlich zu trocken

Merkmal	Wert
Wertgesichtspunkte	Zumindest zeitweilig Wasserführung und Eignung als Amphibien-Laichgewässer, Niedermoorpotential, gut entwicklungsfähig.
Maßnahmen	Der Wasserstand im Gebiet sollte dauerhaft auf hohem Niveau stabil gehalten werden, Austrocknungsereignisse müssen vermieden werden.
Größe	
Breite	3.00 m
