# Erhebungsbogen

<b>Projekt</b>	Biotopkartierung Hamburg		<b>Interne Nr.</b>	58732	
			<b>DK5   DK5-GK</b>	<b>7626</b>	7628
<b>Handlungsbedarf</b>	Nein		<b>DK5 - Name</b>	Allermöhe-Ost	
<b>Bearbeitung</b>	BUC	<b>Kopie</b>	Nein	<b>Biotop-Nr.   alt</b>	25 73
<b>Räumliche Abbildung</b>	Fläche		<b>Kartierung</b>	24.07.2001	
<b>Anzahl Abschnitte</b>	2		<b>Fläche / Länge [m<sup>2</sup>/m]</b>	17693,1001	
			<b>Breite (lineare Abb.) [m]</b>

## Bestandsbeschreibung

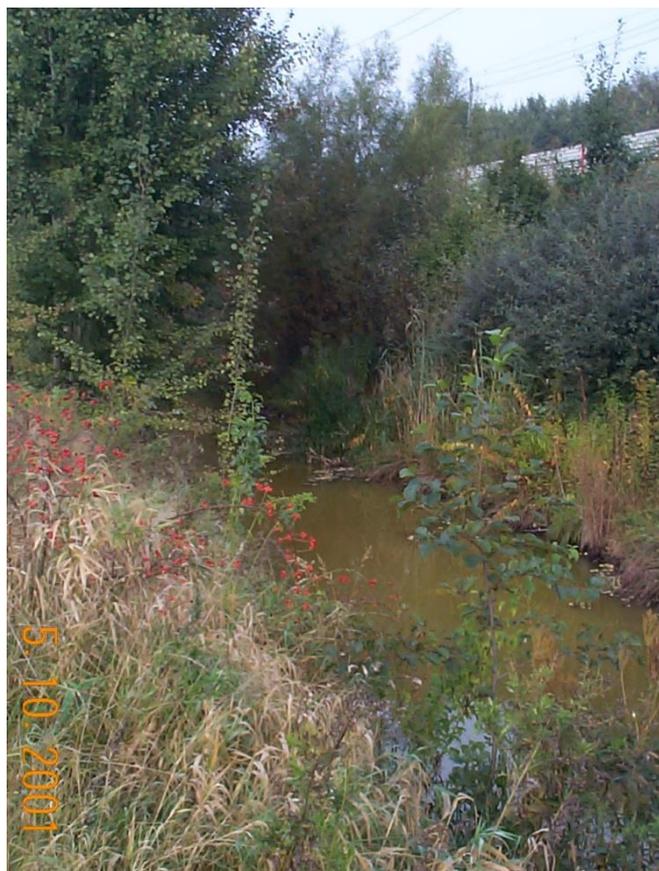
**Fotodatei**      7626\_25\_240701\_1.JPG

Hauptentwässerungsgraben zwischen Bahn und Straße. Das Wasser ist sehr stark eingetrübt und weist eine erhebliche Algen- und Faulschlamm-Bildung auf. An den Ufern haben sich schmale feuchte Hochstaudenfluren und Wasserschwaden-Röhrichte entwickelt. Die Unterwasservegetation besteht überwiegend aus Elodea canadensis und Callitriche ind.. Die angrenzenden Böschungen zur Bahn und zur Straße sind mit heimischen Gehölzen bepflanzt, sodass das stark eingeschnittene Gewässer weitestgehend beschattet ist.
