# Erhebungsbogen

<b>Projekt</b>	Biotopkartierung Hamburg		<b>Interne Nr.</b>	105241
			<b>DK5   DK5-GK</b>	<b>7626</b> 7628
<b>Handlungsbedarf</b>	Nein		<b>DK5 - Name</b>	Allermöhe-Ost
<b>Bearbeitung</b>	MAW	<b>Kopie</b>	<b>Biotop-Nr.   alt</b>	<b>481</b> 73
<b>Räumliche Abbildung</b>	Fläche	Nein	<b>Kartierung</b>	31.07.2016
<b>Anzahl Abschnitte</b>	1		<b>Fläche / Länge [m²/m]</b>	9431,3021
			<b>Breite (lineare Abb.) [m]</b>

## Bestandsbeschreibung

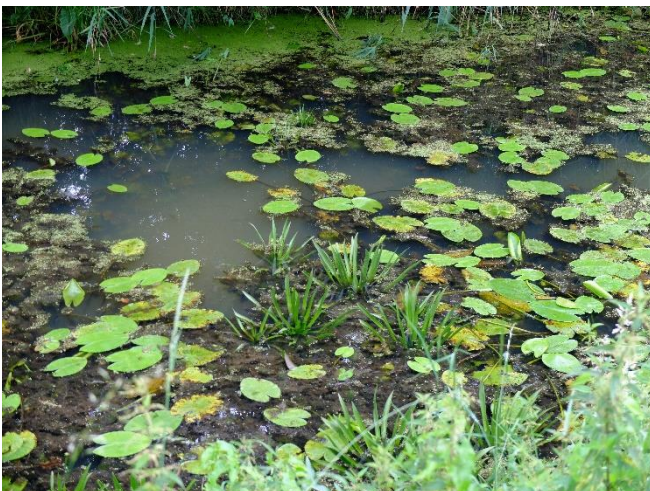
<b>Fotodatei</b>	7626_481_310716_1.JPG	<b>Fotodatei</b>	7626_481_310716_2.JPG
<b>Bildbeschreibung</b>	Im westlichen Bereich des Grabens findet sich ein gut entwickelter Krebsseerenbestand	<b>Bildbeschreibung</b>	ausgeprägte Schwimmblattvegetation im Westen des Grabens
<b>Aufnahmerichtung</b>	nord	<b>Aufnahmerichtung</b>	nord ost

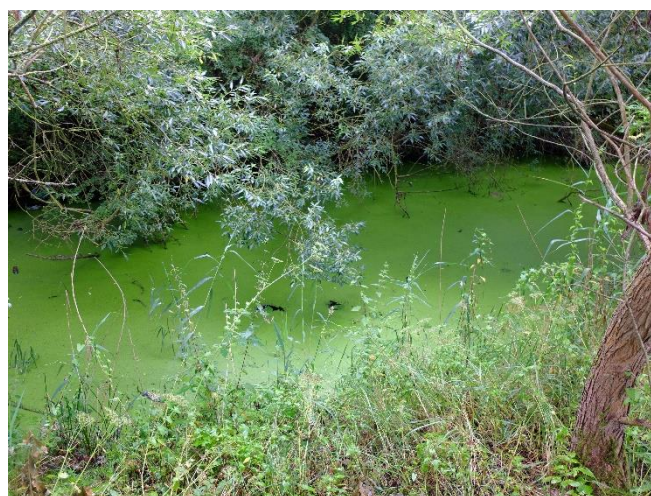
**Fotodatei** 7626\_481\_310716\_4.JPG

**Bildbeschreibung** im östlichen Bereich des Grabens verschwindet die Schwimmblattvegetation gänzlich und wird durch Lemna minor ersetzt
