Erhebungsbogen

Projekt	Biotopkartierung Hamburg	Interne Nr.	61787
		DK5 DK5-GK	7650 7650
Handlungsbedarf	Nein	DK5 - Name	Hoisbüttel-Nord
Bearbeitung	BRA	Biotop-Nr. alt	2 1
Räumliche Abbildung	Fläche	Kartierung	18.09.2003
Anzahl Abschnitte	1	Fläche / Länge [m²/m]	1110,4312
		Breite (lineare Abb.) [m]

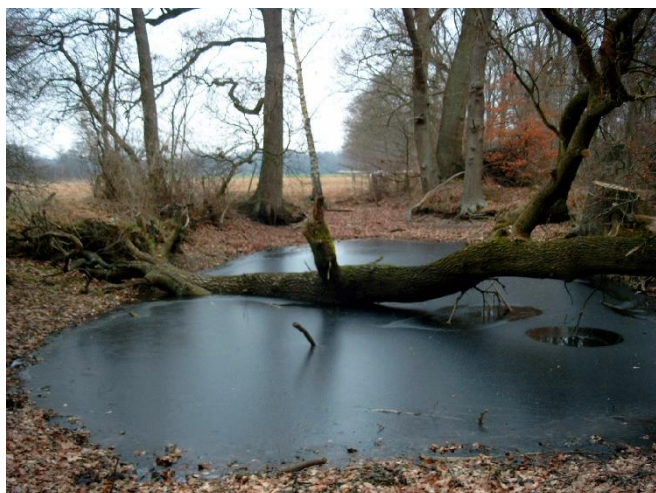
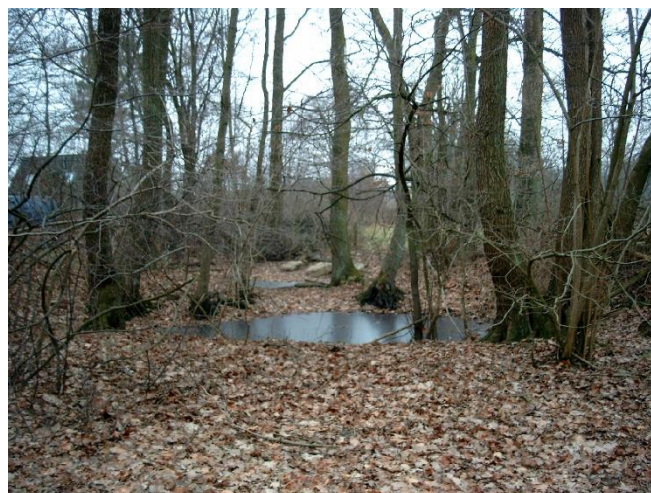
Fotodatei	7650_2_180903_1.JPG	Fotodatei	7650_2_180903_2.JPG
Bildbeschreibung		Bildbeschreibung	
Aufnahmerichtung		Aufnahmerichtung

Kleines Feldgehölz in einem Knickwinkel, mit z.T. recht tiefliegenden Bereichen, die dauerhafte Gewässer aufweisen. Ein größeres Gewässer liegt mit der Wasseroberfläche derzeit ca. 1 bis 1,5 m unter Flur, ist jedoch ohne gewässertypischen Bewuchs, vermutlich aufgrund der starken Beschattung und des hohen Laubeintrags durch die umstehenden Bäumen, darunter Stieleichen mit fast 1 m Stammdicke. Ein ähnlich alter Baum wurde in jüngerer Zeit gefällt, ein anderer liegt quer im Gewässer. Einige Schwarz-Erlen deuten darauf hin, dass der Standort früher sicherlich feuchter und der Wasserstand vermutlich deutlich höher war als heute. Die Erlen stehen teilweise 1 m über dem Wasser. Der Bereich wird intensiv zur Ablagerung von Gartenabfällen und Laub genutzt.

Merkmal	Wert
Gefährdung / Einflüsse	Hohe Anteile abgelagerten Laubs, Entwässerung des Gebietes.
Wertgesichtspunkte	Naturnahe Reststruktur, strukturreich, bedeutender Altbaumbestand, naturnah, evtl. Laichgewässer für Amphibien.
zoologisch bedeutsame Strukturen	Kleingewässer
Bedeutung für Tiergruppe	Amphibien
Maßnahmen	Wasserstand im Gebiet auf hohem Niveau halten, keine Gartenabfälle mehr ablagern.
