Erhebungsbogen

Projekt	Biotopkartierung Hamburg	Interne Nr.	80076
		DK5 DK5-GK	7818 7820
Handlungsbedarf	Nein	DK5 - Name	Kirchwerder
Bearbeitung	ENS	Biotop-Nr. alt	240 64
Räumliche Abbildung	Linie	Kartierung	30.06.2012
Anzahl Abschnitte	6	Fläche / Länge [m²/m]	581,725
		Breite (lineare Abb.) [m]

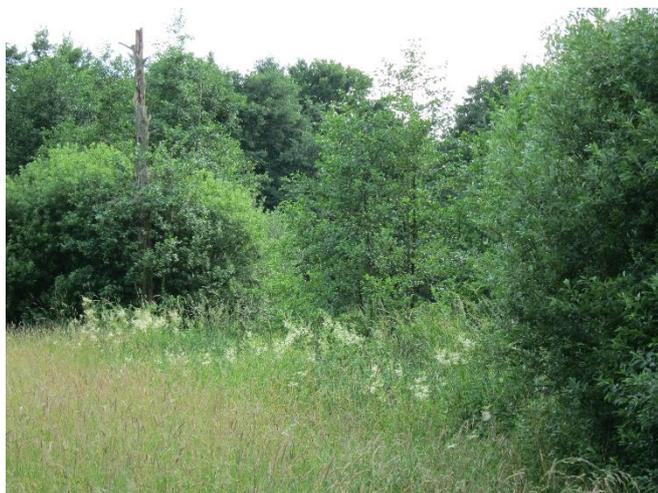
Fotodatei	7818_240_300612_1.JPG	Fotodatei	
Bildbeschreibung	Abschnitt 64.02	Bildbeschreibung	
Aufnahmerichtung	N	Aufnahmerichtung

Engmaschiges Grabensystem in einer alten Grünlandfläche. Mit zunehmend verlandeten Gräben, die jeweils auf ca.3 bis 4 m Breite gewässertypisch bewachsen sind. Mit dichten Erlensäumen, die mehrfach zurückgestutzt wurden und teilweise abgestorben sind. BHD bis 10 cm und Wuchshöhen bis 8 m. Die Gewässer haben kaum offene Wasserflächen, sind stark überwachsen von nitrophytischen Röhrichten und Seggenriedern, mit hohen Anteilen von Flatterbinse, Großem Wasserschwaden und Rohrglanzgras. Nur mäßig artenreich bewachsen. Die Wasserpflanzen sind stark zurückgegangen, aber Potential sicher noch vorhanden.

Merkmal	Wert
Auswertung Gefährdung / Einflüsse	Starke Verlandung, Verlust offener Wasserflächen und Laichgewässer.

Merkmal	Wert
Wertgesichtspunkte Maßnahmen	Landschaftsbildprägend und strukturierend, alte landschaftstypische Strukturen. Gräben sukzessive und schonend räumen, Erlenbestand weiterhin regelmäßig zurückschneiden, Wasserstand auf möglichst hohem Niveau einstellen und halten.
