# Erhebungsbogen

<b>Projekt</b>	Biotopkartierung Hamburg	<b>Interne Nr.</b>	65881
		<b>DK5   DK5-GK</b>	<b>8016</b> 8018
<b>Handlungsbedarf</b>	Nein	<b>DK5 - Name</b>	Riepenburg
<b>Bearbeitung</b>	BUC	<b>Biotop-Nr.   alt</b>	<b>124</b> 24
<b>Räumliche Abbildung</b>	Linie	<b>Kartierung</b>	23.06.2000
<b>Anzahl Abschnitte</b>	1	<b>Fläche / Länge [m<sup>2</sup>/m]</b>	162,47
		<b>Breite (lineare Abb.) [m]</b>

artenreicher nährstoffreicher Graben mit Stillgewässercharakter. Die Wasseroberfläche ist zu 100% mit kleine Wasserlinie bedeckt. Der Graben ist zum Grünland hin eingezäunt, sodass das Ufer nicht zertreten werden kann und das Röhricht nicht verbissen werden kann. Hierdurch hat sich ein artenreiches Uferröhricht entwickelt.

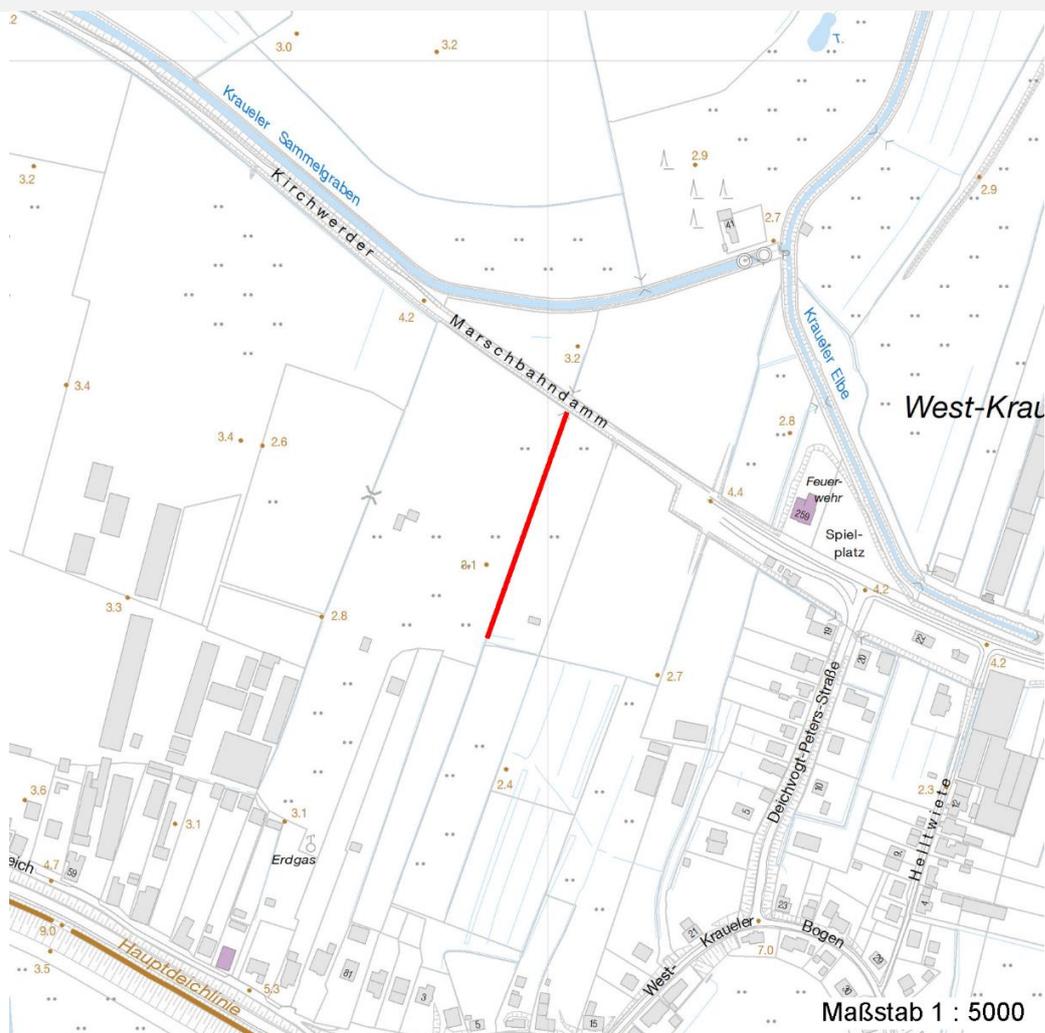
Karte

<b>Lagebeschreibung</b>	südlich des Marschenbahndammes		
<b>Nachbarnutzung/en</b>	Grünland (Weide)		
<b>Rechtswert (X)</b>	580986	<b>Hochwert (Y)</b>	5917684
<b>Bezirk</b>	Bergedorf	<b>Naturraum</b>	Vier- und Marschlande (673.10)
<b>Stadtteil (OT-Nr.)</b>	Kirchwerder (607)	<b>Gemarkung</b>	Neuengamme (610)
<b>Digitaler Grünplan</b>	<input type="checkbox"/> <b>Hafengesamtgebiet</b>	<input type="checkbox"/> <b>Ramsargebiet</b>	<input type="checkbox"/> <b>EG-Vogelschutzgeb.</b>
<b>Ausgleichsflächen</b>	<input type="checkbox"/> <b>Biosphärenreservat</b>	<input type="checkbox"/> <b>Nationalpark</b>	<input type="checkbox"/>
<b>NSG / ND / LSG</b>	LSG Neuengamme [ HH-2023 / Anteil: 100% ]		
<b>FFH-GEBIET</b>			
<b>Wasserschutzgebiet</b>
